# 沖縄・宮古島の発電風車再建（1）

市民エネルギー研究所 井田 均

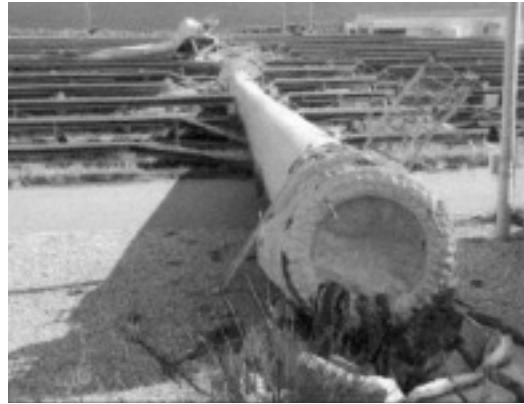
七又で倒壊した1号機。基礎部分が壊れて、太陽光パネルの上に倒れ込んでいる。

全体の左上、北西の部分のパネルは1号機の倒壊で破壊され撤去されて空地になっている。そこに何やら土が盛ってあるのが見えた。あそこらへんに1号機の代替機の新設風車が建つのだろうと思う。

太陽光設備の北側に立っており太陽光設備の中へ倒れ込んでパネルを破壊した1号機は、パネルを撤去した跡地に、別の機種が新規に建設されるという。もう1基の2号機は前回の建設地の近くに、やはり別の機種が建設される。

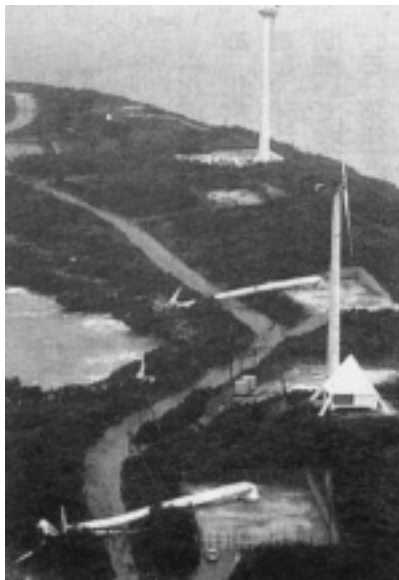
宮古島狩俣の風車群の台風被害状況

手前からタワーが倒壊した3号機

ナセルカバーが飛散した4号機

タワーが倒壊した5号機

ブレードが飛散した6号機

その想定外の風を受けた風車群の被害状況を見ると、島北部の狩俣の4基は、3号機がタワー倒壊、4号機はナセルカバー飛散、5号機はタワー倒壊、6号機はブレード破壊・飛散。島南東部の七又の2基は、1号機はタワー基礎倒壊、2号機はブレード破壊・飛散だった。

沖縄新エネ開発は、狩俣の3基の風車を撤去、跡地にドイツ・エネルギー社製900kW風車を2基新たに建設する。また七又にあった2基のドイツ製とデンマーク製の風車の撤去跡に新たにやはりドイツ・エネルギー社製900kW風車を2基新設する。
