# 沖縄・宮古島の発電風車再建（1）

市民エネルギー研究所 井田 均

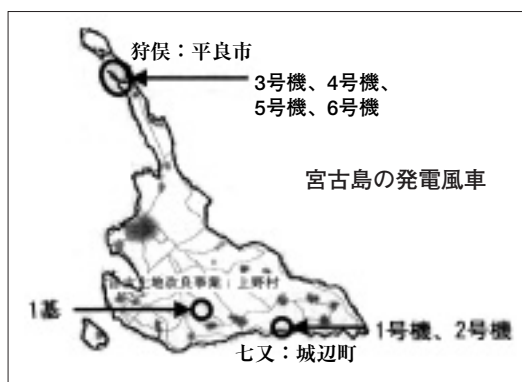
10年ほど前にも訪れたこの七又の太陽光設備のある金網に囲まれた区域に着く。前回は750kWの太陽光設備があるだけで、まだドイツ製とデンマーク製の2基の風車は無かった。

私の訪問後、98年8月にドイツ・エネルギーコン社製500kWの1号機とデンマーク・ベスタス社製600kWの2号機が建設され、2003年9月の台風で、1号機は太陽光パネルの上に倒れこむように倒壊し、2号機はブレードを破損、飛散させた。
